Steckbriefe Defizite

In dieser Anlage werden die Defizitstellen beschrieben und in Kartenausschnitten verortet sowie Maßnahmenvorschläge aufgezeigt.

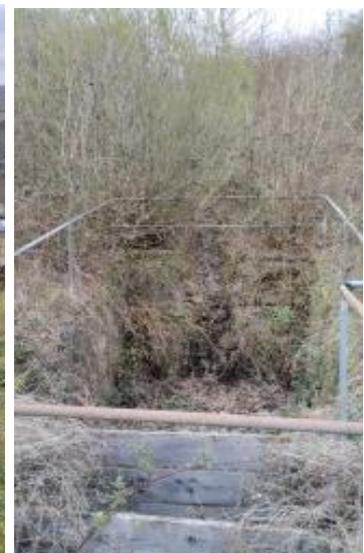
Der Adlerhofbach (Gewässer III. Ordnung) entspringt in Waldflächen auf der Höhe und fließt annähernd geradlinig auf die Ortslage zu; Bachlauf nahezu vollständig auf Gemarkung Merl - Auswirkungen jedoch für Ortslage Bullay; innerhalb der Weinbergslagen in Halbschalen geführt; große Einlaufbauwerke vorhanden; Pflegezustand innerhalb der Weinbergslage gut - außerhalb zugewachsen; Bachlauf ab "Adlerhof" verrohrt; bei Übertritt an den verschiedenen neuralgischen Stellen breitflächiger Abfluss auf "Nispelter Kehr" und "Zur Königslay" zu; von dort breitflächige Bedrohung der untenliegenden Bebauung

(PV) - Objektschutzmaßnahmen für alle hangseitigen Gebäude am Fließweg mit ebenerdigen und tiefliegenden Gebäudeöffnungen

(N) - Ausbau Notabflussweg durch Kombination von hangseitiger Wegeneigung, Bordsteine auf Talseite und Furtquerungen zur Wasserführung im Bereich "Nispelter Kehr"

(LN) - Erhalt der Waldnutzung und Weinbergsbegrünung

(U) - Unterhaltung der wasserführenden Wege inklusive der bestehenden Entwässerungseinrichtungen (Bauwerke und Wasserführungen)

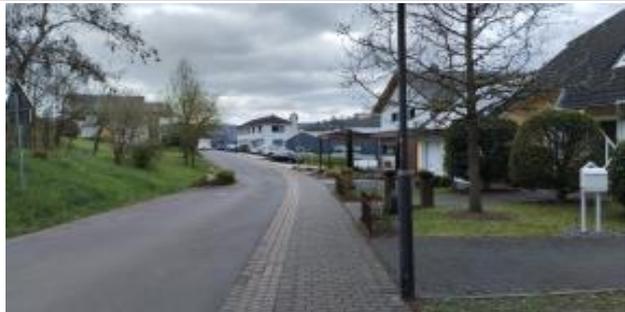
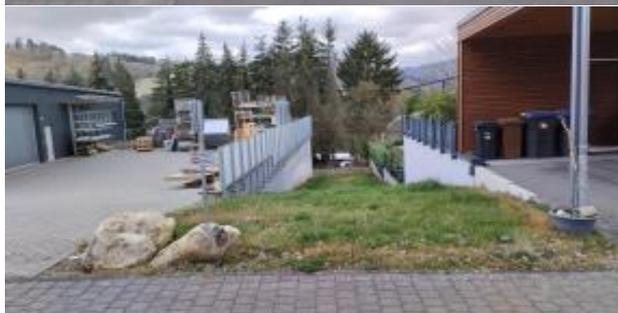
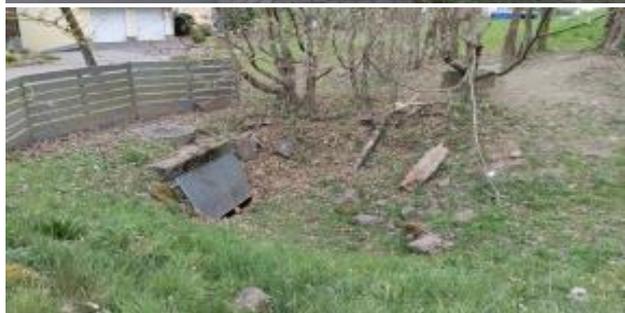
Innerhalb der Ortslage entsteht neben der KiTa auf der Parkanlage mit Bolzplatz ein kleiner Fließweg; Parkanlage mit aktiver Wasserführung; bei Überlastung des Systems Gebäude am Tiefpunkt "Am Blätterborn" 18 gefährdet; Wasserführung Straße nur mit flachen Rinnen - Bordsteine nicht vorhanden, aufgrund der Straßenbreite auch schwierig nachzurüsten ; Notabflussweg nur über Privatgrund - nicht bis zum Ende ausführbar

- (PV)** - Objektschutzmaßnahmen für alle Gebäude am Fließweg und Tiefpunkt
(U) - Unterhaltung der bestehenden Wasserführung in der Parkanlage - hier ggf. Vertiefung und damit Erhöhung der Kapazität erforderlich
(LN) - Erhalt der Parkanlage
(S) - Beet in Tiefbeet umwandeln, flache Mulde auf Grünfläche gegenüber Tiefpunkt anlegen, Parkplatzflächen absenken und als multifunktionale Flächen nutzen
(RV) - Abflusswege freihalten - keine Lagerungen von mobilen Gütern und idealerweise auch von Bebauung freihalten

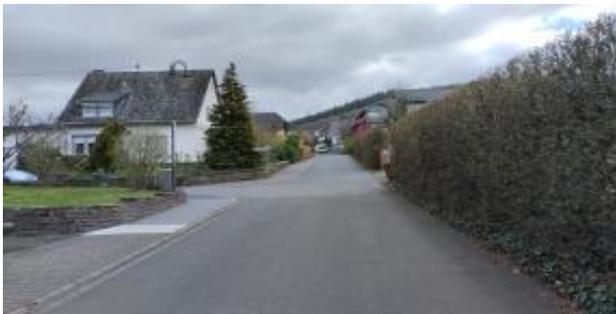
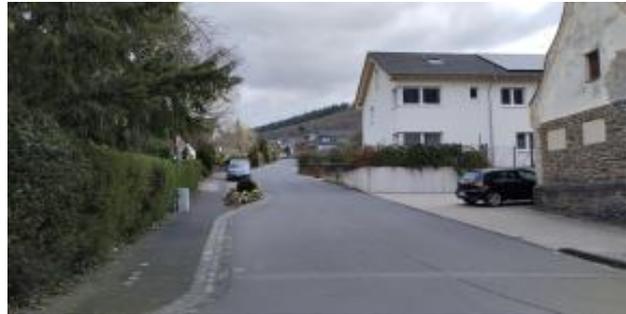
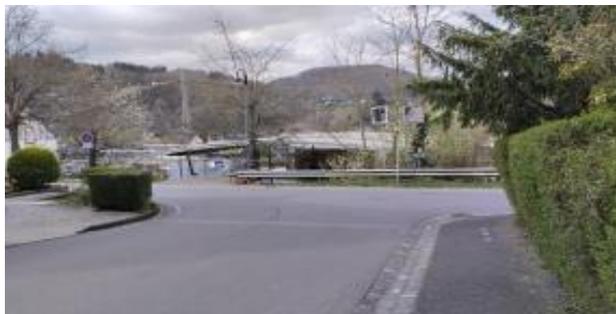
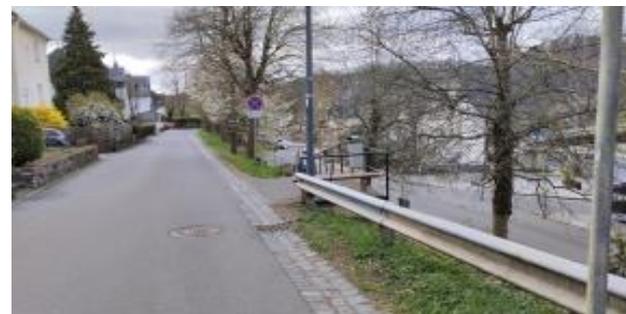
Defizitstelle**Bly - MS 04****Beschreibung Defizit**

Innerhalb der Bebauung entstehen mehreren Fließwege, die sich in der Marienburgstraße vereinen - mehrere Objekte potenziell betroffen; später Abfluss über die Marienburgstraße in Richtung Bahnhof (Bly - BH 05), Wasserführung auf den Straßen mit Kombination von flachen Rinnen und Querzuführungen; in Marienburgstraße dann Bordsteine vorhanden; direkter Übertritt von Wasser in das Gelände der Bahn wahrscheinlich

(PV) - Objektschutzmaßnahmen für alle Gebäude am Fließweg mit ebenerdigen und tiefliegenden Gebäudeöffnungen

(S) - langfristig im Zuge Straßenausbau berücksichtigen, dass Straßen Wasserwege sind z.B. durch Bordsteine und Mittelrinnen; auf Privatflächen Versiegelungsgrad reduzieren und lokalen Rückhalt z.B. durch Zisternen erhöhen

(LN) - Erhalt der offenen Bauweise und Gärten, Nachverdichtung vermeiden

(U) - Unterhaltung der bestehenden Entwässerungseinrichtungen

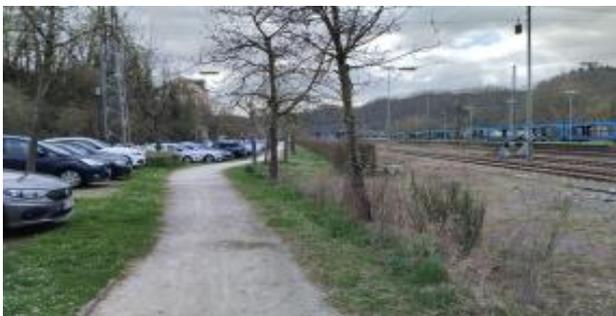
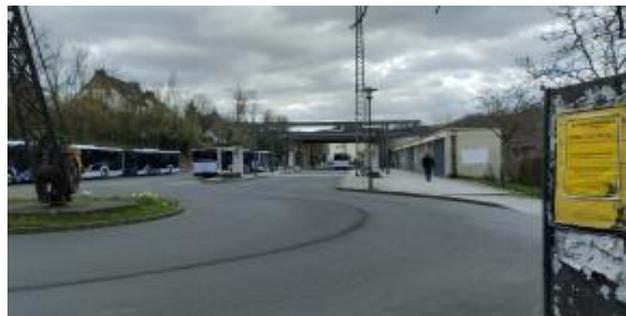
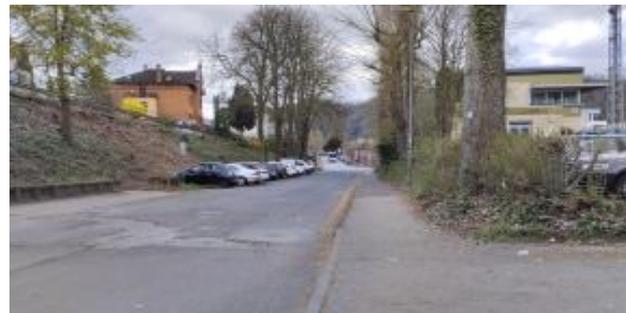
Defizitstelle | **Bly - BH 05**

Bahnanlage mit Gleiskörper und Bahnsteigen potenziell betroffen; Gelände nahezu eben, fungiert im Starkregenfall als Wasserspeicher für untenliegende Bebauung von Bullay; Bahnhofsgelände und Objekt Busbahnhof nicht unmittelbar betroffen - hier durch hohe Bordsteine weitgehend geschützt; Parkplatzflächen offenfugig gestaltet; lokaler Retentionsraum nicht vollständig ausgenutzt; teilweise vorhandene Wasserführungen ungepflegt

(PV) - Objektschutzmaßnahmen für alle besonders vulnerablen Anlagenteile der Bahnanlagen, wie. z.B. Stellwerke etc.

(RF) - Ausbau von flachen Begleitmulden zur Zwischenspeicherung im Grünsteifen zwischen Parkplatz und Gleisanlagen

(U) - Unterhaltung der bestehenden Entwässerungseinrichtungen - gilt auch für Entwässerung des Dammes

(S) - Ausbau der Parkplätze als multifunktionale Flächen; Erhalt der offenfugigen Parkplatzflächen

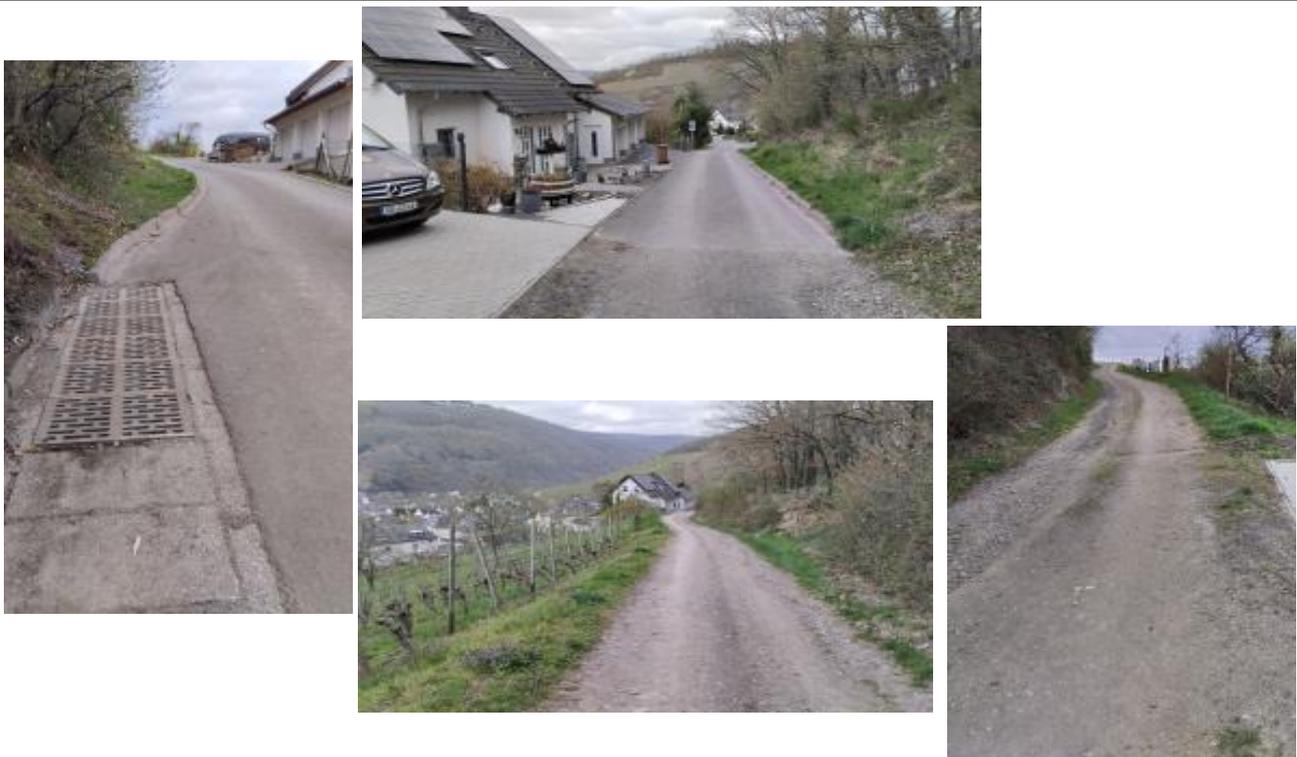
Defizitstelle**Bly - AK 06****Beschreibung Defizit**

Von dem Wirtschaftsweg "Am Königsberg" strömt aufgrund des Gefälles der Ortslage Wasser zu, sichtbare Erosionsspuren auf dem Weg vorhanden; anliegende Bebauung potenziell gefährdet - da tieferliegend; Einlaufbauwerk und Wasserführung am Übergang zur Bebauung vorhanden, jedoch nicht auf Geröllanfall ausgelegt; Wasserführung auf dem Wirtschaftsweg fehlt

(PV) - Objektschutzmaßnahmen für alle hangseitigen Gebäude am Fließweg mit ebenerdigen und tiefliegenden Gebäudeöffnungen

(LN) - Erhalt der Waldnutzung und Weinbergsbegrünung

(RF) - Anlage einer wegebegleitenden hangseitigen flachen Mulde mit Störelementen zur verzögerten Fließgeschwindigkeit

(TO) - Zusätzliches Einlaufbauwerk mit Geröllfang vor bestehendes Bauwerk vorschalten

(U) - Unterhaltung Wirtschaftsweg - Beseitigung der Fahrspuren

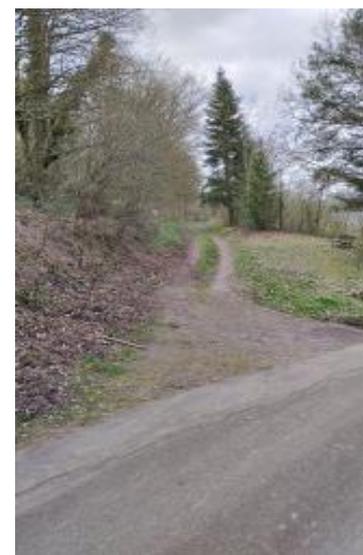
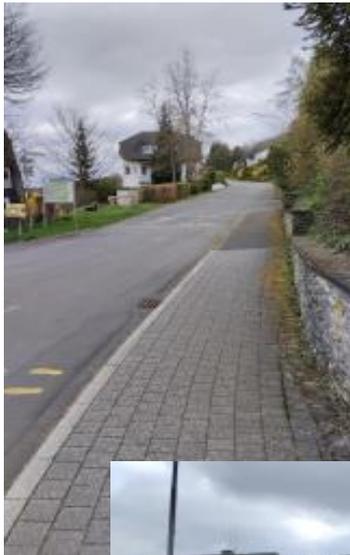
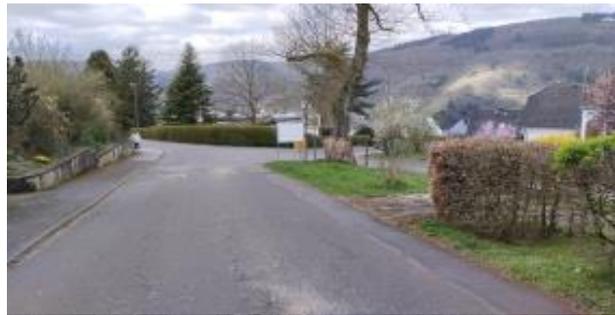
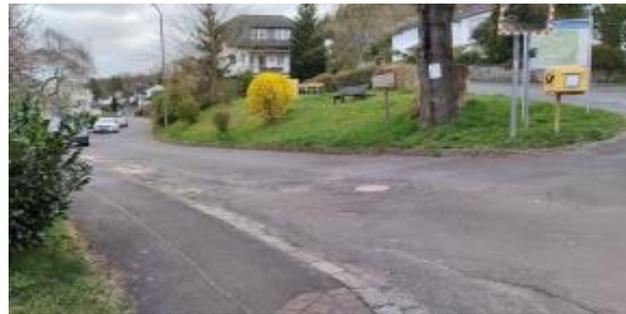
Zuflüsse von den Wirtschaftswegen aus den Waldflächen in die "Obere Bergstraße"; Straßenabläufe (in die Kanalisation) und Wasserführung mit Hochborden auf asphaltiertem Stück vorhanden - wird bei Starkregen jedoch aufgrund der steilen Straßen überströmt; lokales Retentionspotenzial in den Waldflächen nicht voll ausgenutzt; im weiteren Verlauf Wasser der "Oberen Bergstraße" folgend - Häuser im Kreuzungsbereich talseitig tiefer als das Straßenniveau gelegen und gefährdet; im weiteren Verlauf aufgrund der steilen Straßen primär auf dem Straßenkörper verbleibend; weiterer Fließweg entgegen der Sturzflutgefahrenkarte den Layenweg hinunter; in Bergstraße Zuflüsse aus dem Straßenkörper selbst; Tiefpunkt in der Straße zwischen Bergstraße 51 und 53 bestätigt; von dort über Privatgrundstücke talwärts Wasserfluss möglich (entsprechend Sturzflutgefahrenkarte)

(PV) - Objektschutzmaßnahmen für alle Gebäude am Fließweg mit ebenerdigen und tiefliegenden Gebäudeöffnungen

(LN) - Erhalt der Waldnutzung

(RF) - Anlage von wegebegleitenden Kleinstrückhalten mit Zuleitungen in regelmäßigen Abständen; Weg im Dachprofil errichten

(TO) - breite Querrinnen mit Zwischenspeicher errichten; Abschläge in die Fläche vor Bebauung errichten

(S) - Im Zuge Straßenausbau berücksichtigen, dass Straße wasserführend ist, z.B. durch Bordsteinlösungen ("Obere Bergstraße") oder Mittelrinne (Bergstraße)

(U) - Unterhaltung der bestehenden Entwässerungseinrichtungen

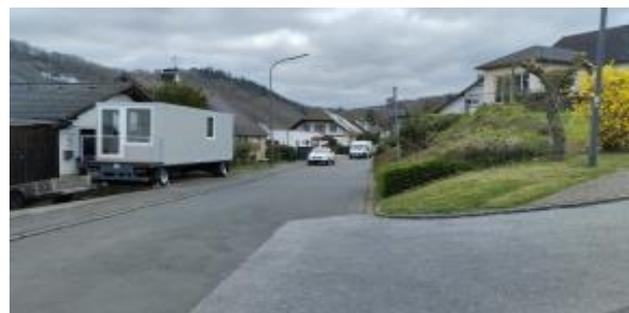
Defizitstelle**Bly - IW 08****Beschreibung Defizit**

Tiefpunkt in der Straße "Im Wiesengrund" zwischen Hausnummer 7 und 9 - Abfluss nur über Privatgrund möglich; Zuflüsse flächig über Grundstücke aus der Bergstraße (siehe Bly - OB 07) und über die Straße "Layenweg"; einige ebenerdige und tiefliegende Gebäudeöffnungen vorhanden

(PV) - Objektschutzmaßnahmen für alle Gebäude am Fließweg mit ebenerdigen und tiefliegenden Gebäudeöffnungen

(RV) - Abflusswege freihalten

(U) - Unterhaltung der bestehenden Entwässerungseinrichtungen

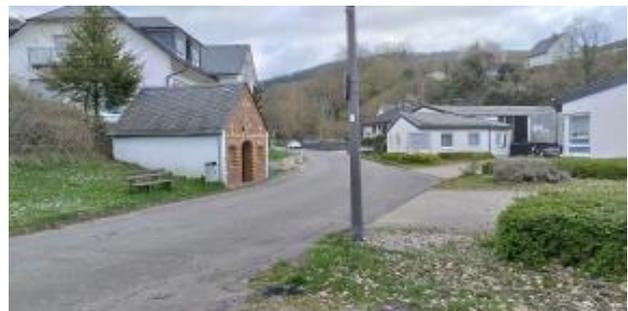
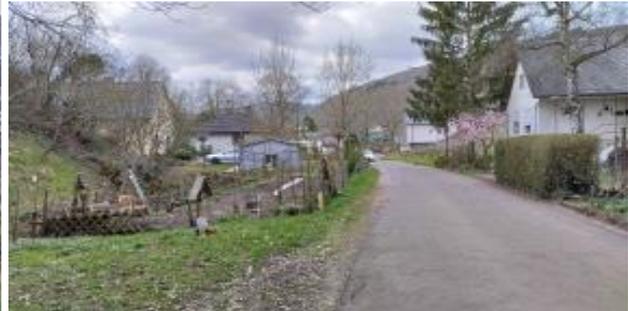
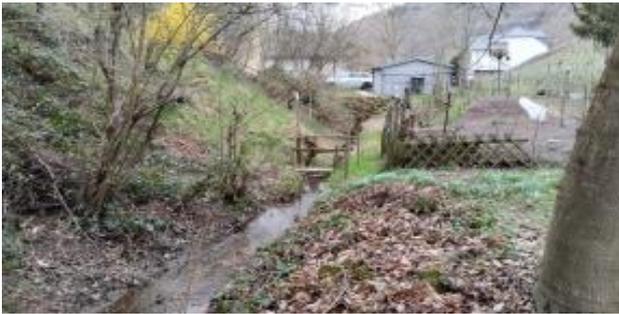
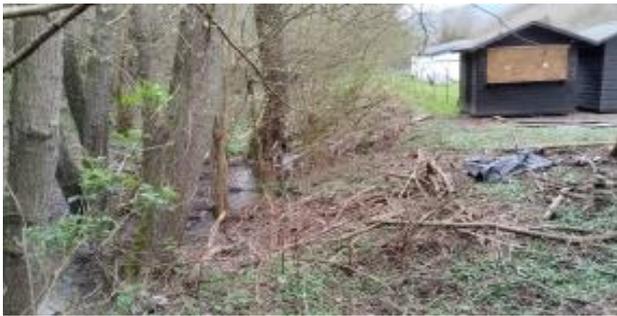
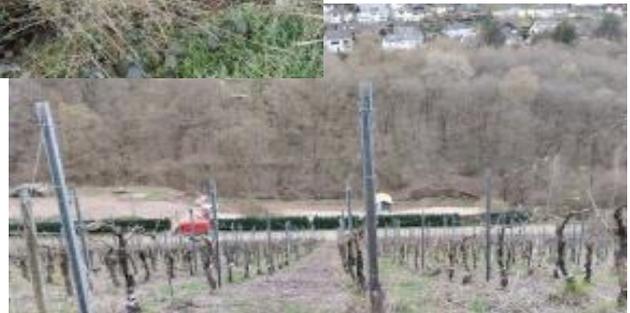
Talbach (Gewässer III. Ordnung) wird ab Marlierung Defizitstelle verrohrt durch Privatgrundstücke und in einem Tunnel durch die Bahnanlagen geführt; Einlaufbauwerk ohne Verkläusungsschutz; bis zum kurzen offenen Bachverlauf in der Kirchstraße keine Zugänglichkeit vorhanden; bei Verkläusung und Überlastung der Verrohrung alle Gebäude massiv gefährdet - Fließweg in Folge entsprechend Sturzflutgefahrenkarte; Bachverlauf im Oberlauf tief eingeschnitten, teilweise eingengt; Knöterichbefall dokumentiert; Lagerplätze und Nebenbauten deutlich oberhalb des Bachniveaus vorhanden - hohe Fließgeschwindigkeiten und Schleppkräfte aufgrund der engen Tallage im Bachlauf bei Starkregen zu erwarten

(PV) - Objektschutzmaßnahmen für alle Gebäude an der Bachverrohrung
(TO) - Treibgutrechen zum Schutz der Verrohrung
(U) - Unterhaltung der Bachverrohrung, des Tunnels durch die Bahn und des Bachlaufes inklusive Treibgutrechen mit dem Ziel, den Ablauf zu gewährleisten, Entfernen des Knöterichbewuchses
(RF) - Aufweitungen am Bachlauf in den Außenbereichen fördern; zusätzlichen Retentionsraum schaffen, natürliche Gewässerentwicklung in den Außenbereichen fördern
(RV) - Abstände zum Gewässer einhalten und Entfernung aller gewässernahen mobilen Lagerungen, Brücken etc. sowie Verhinderung der Aufschüttungen im Gewässerumfeld

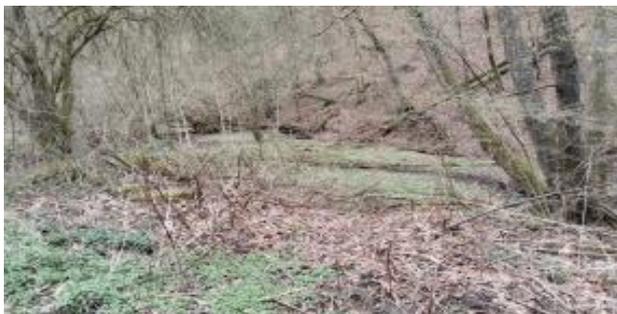
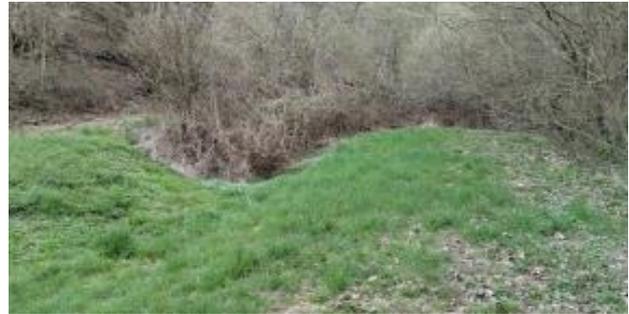
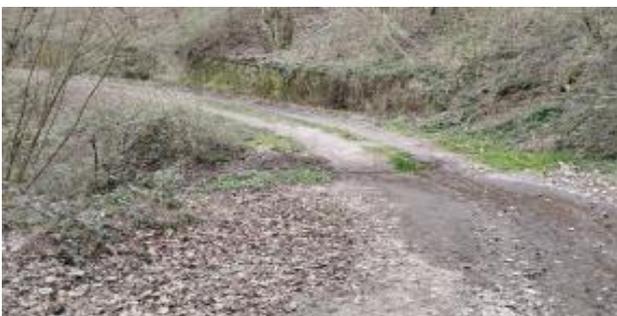
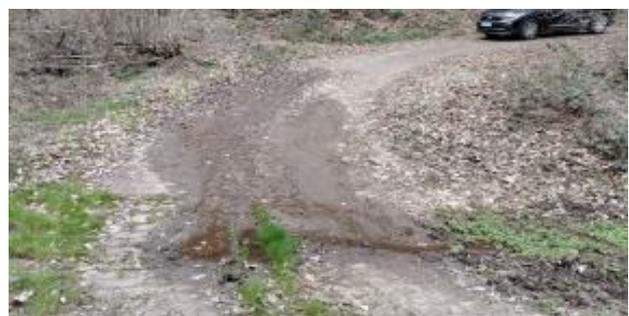
Defizitstelle**Bly - TB 10****Beschreibung Defizit**

Talbach im Außenbereich naturnah - jedoch tief in das Tal eingeschnitten, kaum noch querende Strukturen vorhanden; Seitzenzuläufe steil und mit hohen Schleppkräften; lokales Retentionspotenzial nicht voll ausgeschöpft

(RF) - Aufweitungen vor querenden Wegen schaffen, um den Rückhalt in der Fläche zu stärken

(LN) - Erhalt der Waldnutzung

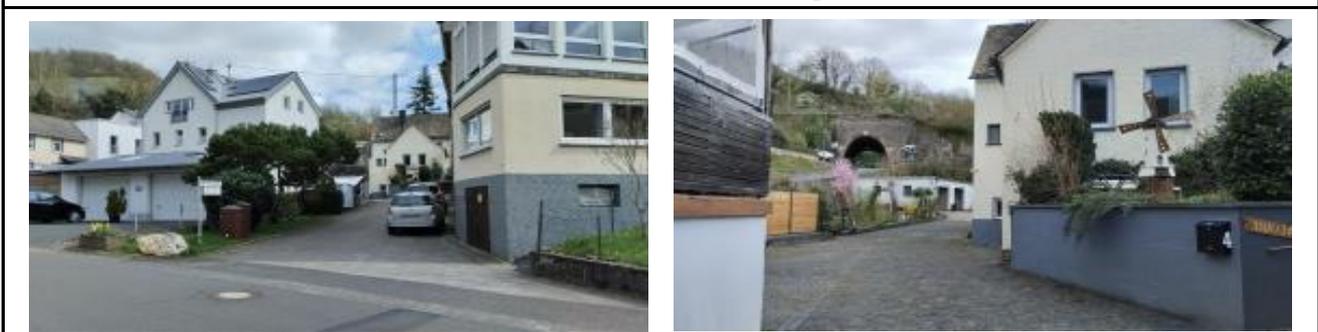
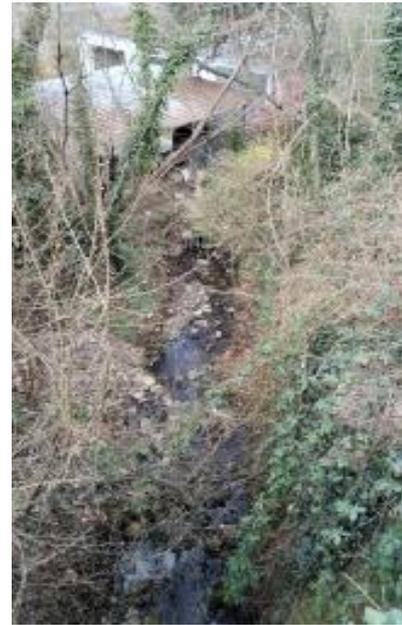
Defizitstelle | **Bly - ID 11**

Talbach fließt für wenige Meter nach Querung Kirchstraße offen, danach verrohrt bis zur Mündung in die Mosel; Zugänglichkeit zum Einlaufbauwerk nur über Privatgelände möglich; Siedlungsbereich "In der Donau" deutlicher Wannentiefpunkt und erheblich unterhalb des Straßenniveaus gelegen; Hauptstromverteiler im Gefahrenbereich; ganzer Bereich auch durch Moselhochwasser potenziell gefährdet; Abfluss entsprechend Sturzflutgefahrenkarte

(PV) - Objektschutzmaßnahmen für Gebäude am Fließweg, gilt auch für Trafostation - hier ggf. Standortverlegung günstig

(TO) - Optimierung des bestehenden Einlaufbauwerkes: Schaffung von Überstauraum durch kleine Aufkantung, Zugangsregelung erforderlich

(U) - Unterhaltung der Bachverrohrung und des Bauwerkes sowie des offenen Gewässerabschnittes

(RV) - Abflusswege zur Mosel freihalten

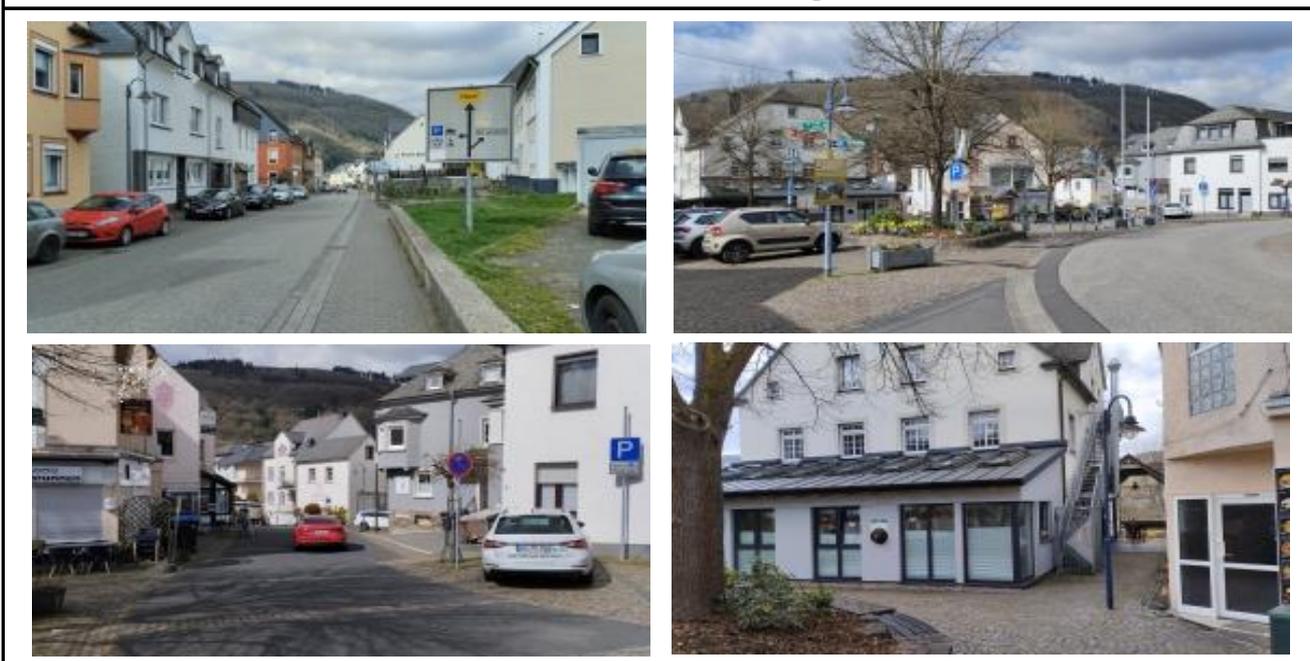
Defizitstelle**Bly - BS 12****Beschreibung Defizit**

Bei Starkregen könnte die Bahnhofstraße aufgrund des Gefälles wasserführend sein; Wassereinstau dann auf dem Lindenplatz; Abfluss über Fährstraße oder an der Grundschule vorbei in Richtung Mosel

(PV) - Objektschutzmaßnahmen für alle Gebäude am Fließweg mit ebenerdigen und tiefliegenden Gebäudeöffnungen

(S) - sehr langfristig im Zuge Straßenausbau Wasserführung Bahnhofstraße berücksichtigen

(RV) - Abflussweg freihalten

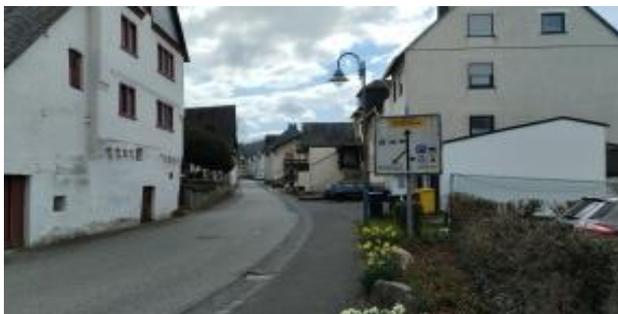
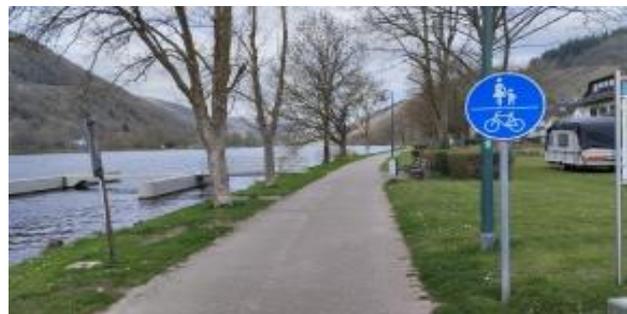
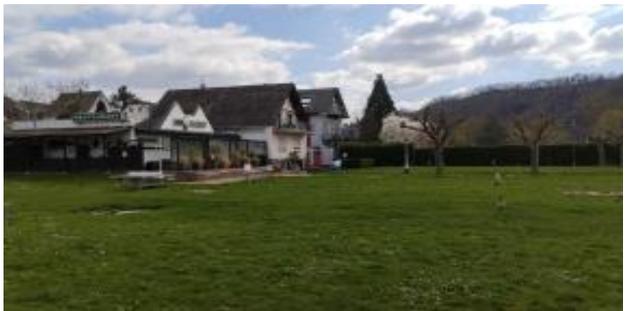
Defizitstelle**Bly - MS 13****Beschreibung Defizit**

Bullay ist vom Moselhochwasser primär im Bereich Fährstraße gefährdet; Wohnmobilstellplätze ebenfalls betroffen; andere Bereiche lediglich bei größerem Hochwasser bedroht; keine Hochwassermarken im alten Ortskern zu finden

(PV) - Objektschutzmaßnahmen für alle Gebäude im Überschwemmungsgebiet im Rahmen des Möglichen und Zumutbaren

(LN) - Erhalt der Freiflächen am Moselufer

(RV) - Wohnmobilstellplätze und Parkplätze bei Hochwasser rechtzeitig räumen - auf Rettungswege achten

(GK) - Notfall und Evakuierungsplan für großes Hochwasser vorhalten und regelmäßig üben

(IV) - Neubürger über Hochwassergefahren aufklären, ggf. Hochwassermarken anbringen

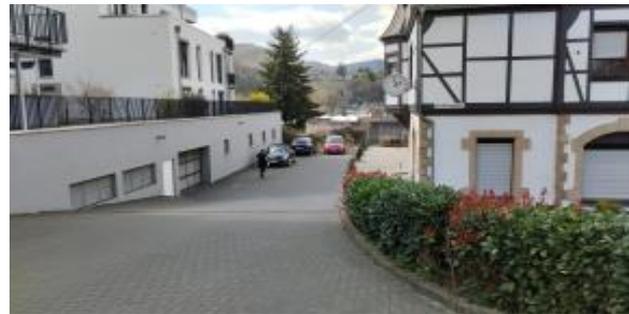
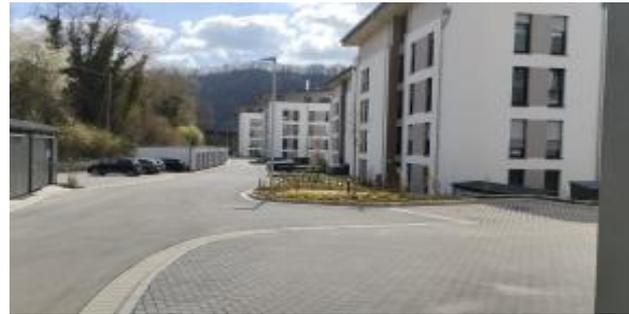
Defizitstelle**Bly - BS 14****Beschreibung Defizit**

Fortsetzung Fließweg durch die Bahnunterführung von Fließwegen (Bly - AB 03 und Bly - BH 05); vor Bahnunterführung kleiner Wannentiefpunkt mit Gefährdung des Straßenverkehrs; Abfluss über Privatgrundstücke neben "Am Kleinbahnhof" und über die Straßenflächen der Neubauten; durch Neubauten neue Abflusswege entstanden
(Abweichung von Sturzflutgefahrenkarte)

(PV) - Objektschutzmaßnahmen für alle Gebäude am Fließweg mit ebenerdigen und tiefliegenden Gebäudeöffnungen

(N) - Erhalt und ggf. Ausbau Notabflussweg (nur durch Privatgrund möglich)

(U) - Unterhaltung der bestehenden Entwässerungsanlagen

(GK) - Anbringung von Wasserstandsmessplatten an Bahnunterführung und Sperrungsregelung für den Notfall
