Steckbriefe Defizite

In dieser Anlage werden die Defizitstellen beschrieben und in Kartenausschnitten verortet sowie Maßnahmenvorschläge aufgezeigt.

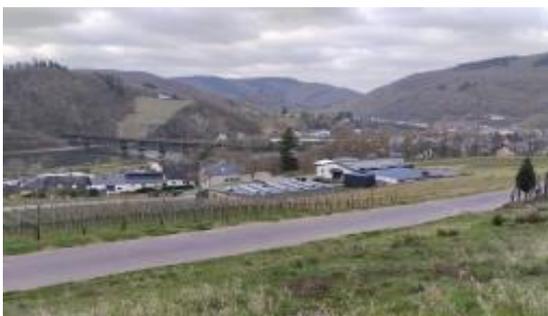
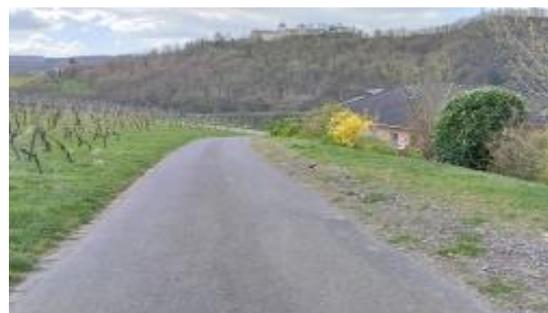
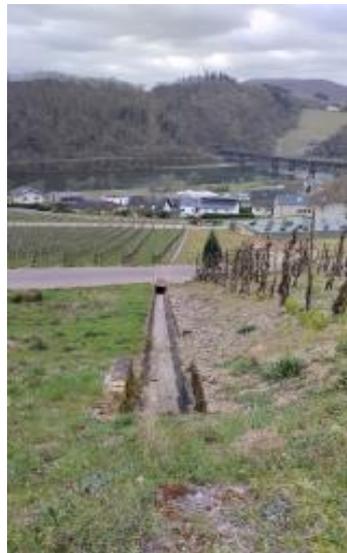
Der Adlerhofbach (Gewässer III. Ordnung) entspringt in Waldflächen auf der Höhe und fließt annähernd geradlinig auf die Ortslage zu; Bachlauf nahezu vollständig auf Gemarkung Merl - Auswirkungen jedoch für Ortslage Bullay; innerhalb der Weinbergslagen in Halbschalen geführt; große Einlaufbauwerke vorhanden; Pflegezustand innerhalb der Weinbergslage gut - außerhalb zugewachsen; Bachlauf ab "Adlerhof" verrohrt; bei Übertritt an den verschiedenen neuralgischen Stellen breitflächiger Abfluss auf "Nispelter Kehr" und "Zur Königslay" zu; von dort breitflächige Bedrohung der untenliegenden Bebauung

(PV) - Objektschutzmaßnahmen für alle hangseitigen Gebäude am Fließweg mit ebenerdigen und tiefliegenden Gebäudeöffnungen

(N) - Ausbau Notabflussweg durch Kombination von hangseitiger Wegeneigung, Bordsteine auf Talseite und Furtquerungen zur Wasserführung im Bereich "Nispelter Kehr"

(LN) - Erhalt der Waldnutzung und Weinbergsbegrünung

(U) - Unterhaltung der wasserführenden Wege inklusive der bestehenden Entwässerungseinrichtungen (Bauwerke und Wasserführungen)

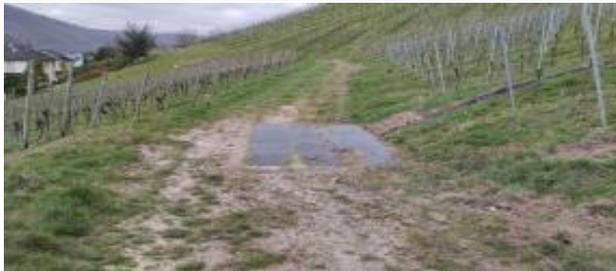
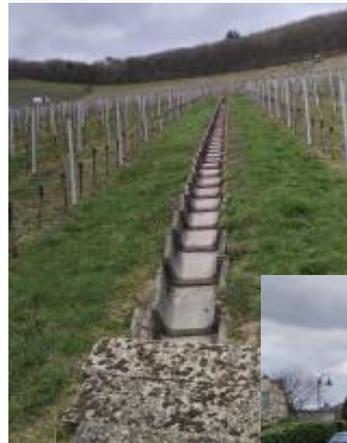
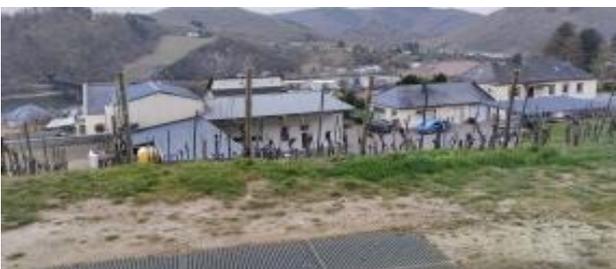
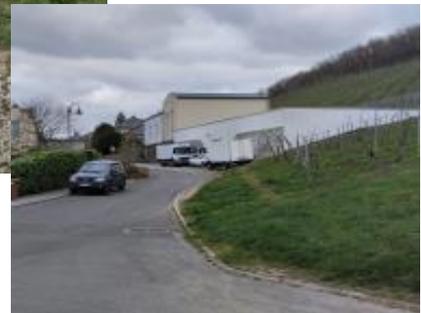
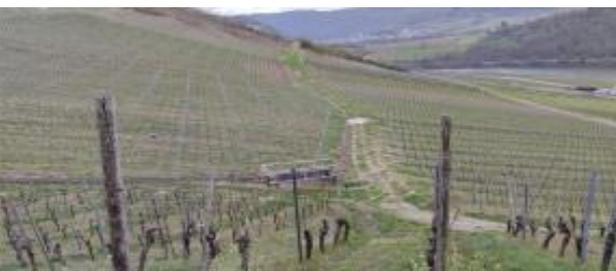
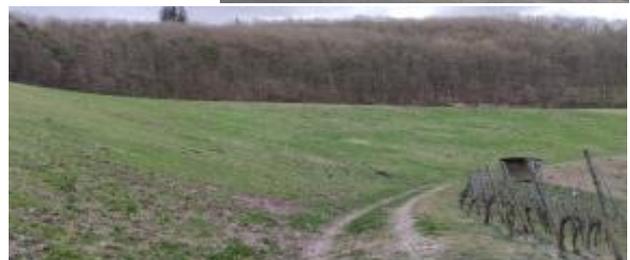
Defizitstelle**Bly - ZK 02****Beschreibung Defizit**

Aus den Weinbergen und den Waldflächen strömt der Ortslage aufgrund der Topografie Wasser zu; Wasserführung in Halbschalen mit Bauwerken vorhanden; Bauwerke und Wasserführung gepflegt; querende Wege mit ausgeprägter Hangneigung zur Wasserführung vorhanden; Weingut direkt im Abflussweg; bei Übertritt breitflächige Bedrohung der gesamten Bebauung

(PV) - Objektschutzmaßnahmen für alle Gebäude am Fließweg mit ebenerdigen und tiefliegenden Gebäudeöffnungen

(LN) - Erhalt der Waldnutzung, Wiesennutzung und Weinbergsbegrünung

(U) - Unterhaltung der wasserführenden Wege inklusive der bestehenden Entwässerungseinrichtungen

(RF) - Anlage von Kleinstrückhalten am Weg auf der Waldseite

(TO) - breite Stufe vor Fußweg zur "Langwies", um Übertritt und Beeinträchtigung der untenliegenden Grundstücke zu verhindern

(N) - Ausbau "Zur Königslay" als Notabflussweg (siehe Bly - ZK 01) durch Kombination von Borden und Wegeneigung zum Hang (ggf. nur sehr langfristig im Zuge Straßenausbau umsetzbar)

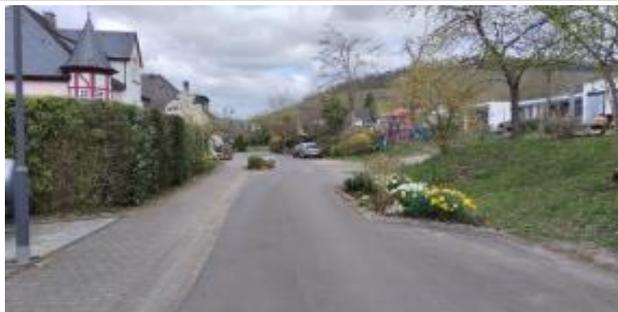
Innerhalb der Ortslage entsteht neben der KiTa auf der Parkanlage mit Bolzplatz ein kleiner Fließweg; Parkanlage mit aktiver Wasserführung; bei Überlastung des Systems Gebäude am Tiefpunkt "Am Blätterborn" 18 gefährdet; Wasserführung Straße nur mit flachen Rinnen - Bordsteine nicht vorhanden, aufgrund der Straßenbreite auch schwierig nachzurüsten ; Notabflussweg nur über Privatgrund - nicht bis zum Ende ausführbar

- (PV)** - Objektschutzmaßnahmen für alle Gebäude am Fließweg und Tiefpunkt
(U) - Unterhaltung der bestehenden Wasserführung in der Parkanlage - hier ggf. Vertiefung und damit Erhöhung der Kapazität erforderlich
(LN) - Erhalt der Parkanlage
(S) - Beet in Tiefbeet umwandeln, flache Mulde auf Grünfläche gegenüber Tiefpunkt anlegen, Parkplatzflächen absenken und als multifunktionale Flächen nutzen
(RV) - Abflusswege freihalten - keine Lagerungen von mobilen Gütern und idealerweise auch von Bebauung freihalten

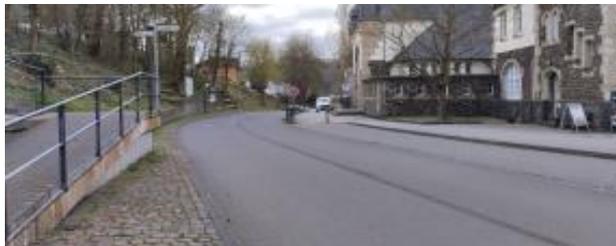
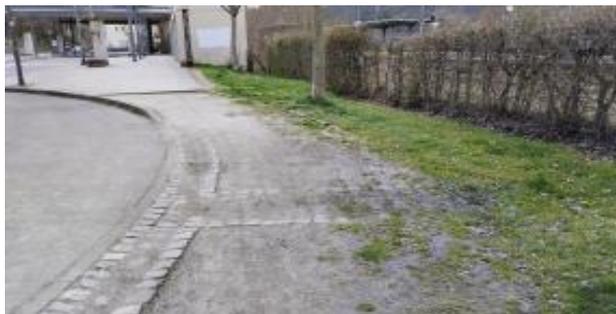
Defizitstelle | **Bly - BH 05**

Bahnanlage mit Gleiskörper und Bahnsteigen potenziell betroffen; Gelände nahezu eben, fungiert im Starkregenfall als Wasserspeicher für untenliegende Bebauung von Bullay; Bahnhofsgelände und Objekt Busbahnhof nicht unmittelbar betroffen - hier durch hohe Bordsteine weitgehend geschützt; Parkplatzflächen offenfugig gestaltet; lokaler Retentionsraum nicht vollständig ausgenutzt; teilweise vorhandene Wasserführungen ungepflegt

(PV) - Objektschutzmaßnahmen für alle besonders vulnerablen Anlagenteile der Bahnanlagen, wie. z.B. Stellwerke etc.

(RF) - Ausbau von flachen Begleitmulden zur Zwischenspeicherung im Grünsteifen zwischen Parkplatz und Gleisanlagen

(U) - Unterhaltung der bestehenden Entwässerungseinrichtungen - gilt auch für Entwässerung des Dammes

(S) - Ausbau der Parkplätze als multifunktionale Flächen; Erhalt der offenfugigen Parkplatzflächen

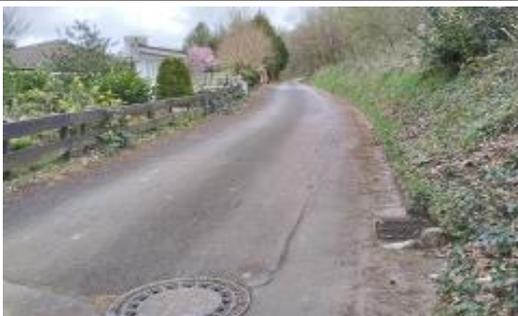
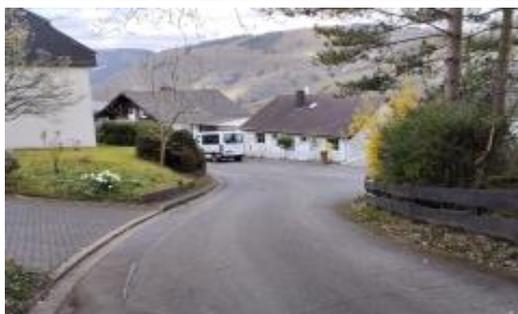
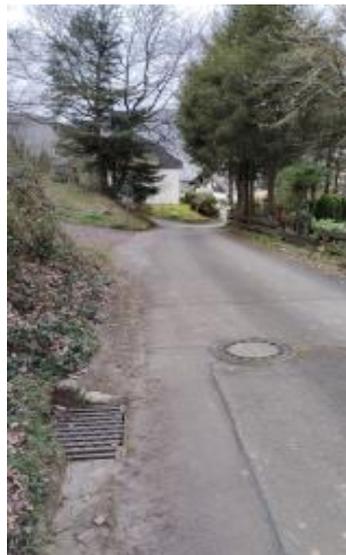
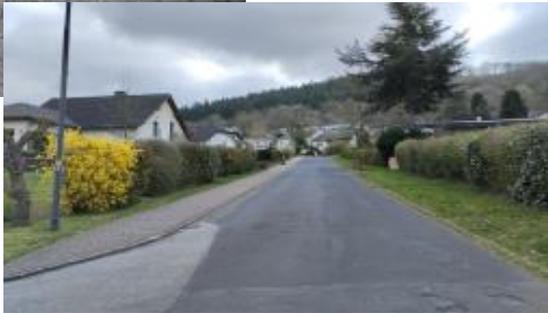
Zuflüsse von den Wirtschaftswegen aus den Waldflächen in die "Obere Bergstraße"; Straßenabläufe (in die Kanalisation) und Wasserführung mit Hochborden auf asphaltiertem Stück vorhanden - wird bei Starkregen jedoch aufgrund der steilen Straßen überströmt; lokales Retentionspotenzial in den Waldflächen nicht voll ausgenutzt; im weiteren Verlauf Wasser der "Oberen Bergstraße" folgend - Häuser im Kreuzungsbereich talseitig tiefer als das Straßenniveau gelegen und gefährdet; im weiteren Verlauf aufgrund der steilen Straßen primär auf dem Straßenkörper verbleibend; weiterer Fließweg entgegen der Sturzflutgefahrenkarte den Layenweg hinunter; in Bergstraße Zuflüsse aus dem Straßenkörper selbst; Tiefpunkt in der Straße zwischen Bergstraße 51 und 53 bestätigt; von dort über Privatgrundstücke talwärts Wasserfluss möglich (entsprechend Sturzflutgefahrenkarte)

(PV) - Objektschutzmaßnahmen für alle Gebäude am Fließweg mit ebenerdigen und tiefliegenden Gebäudeöffnungen

(LN) - Erhalt der Waldnutzung

(RF) - Anlage von wegebegleitenden Kleinstrückhalten mit Zuleitungen in regelmäßigen Abständen; Weg im Dachprofil errichten

(TO) - breite Querrinnen mit Zwischenspeicher errichten; Abschläge in die Fläche vor Bebauung errichten

(S) - Im Zuge Straßenausbau berücksichtigen, dass Straße wasserführend ist, z.B. durch Bordsteinlösungen ("Obere Bergstraße") oder Mittelrinne (Bergstraße)

(U) - Unterhaltung der bestehenden Entwässerungseinrichtungen

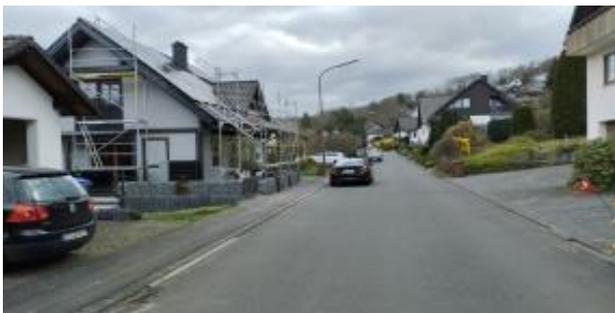
Defizitstelle**Bly - IW 08****Beschreibung Defizit**

Tiefpunkt in der Straße "Im Wiesengrund" zwischen Hausnummer 7 und 9 - Abfluss nur über Privatgrund möglich; Zuflüsse flächig über Grundstücke aus der Bergstraße (siehe Bly - OB 07) und über die Straße "Layenweg"; einige ebenerdige und tiefliegende Gebäudeöffnungen vorhanden

(PV) - Objektschutzmaßnahmen für alle Gebäude am Fließweg mit ebenerdigen und tiefliegenden Gebäudeöffnungen

(RV) - Abflusswege freihalten

(U) - Unterhaltung der bestehenden Entwässerungseinrichtungen

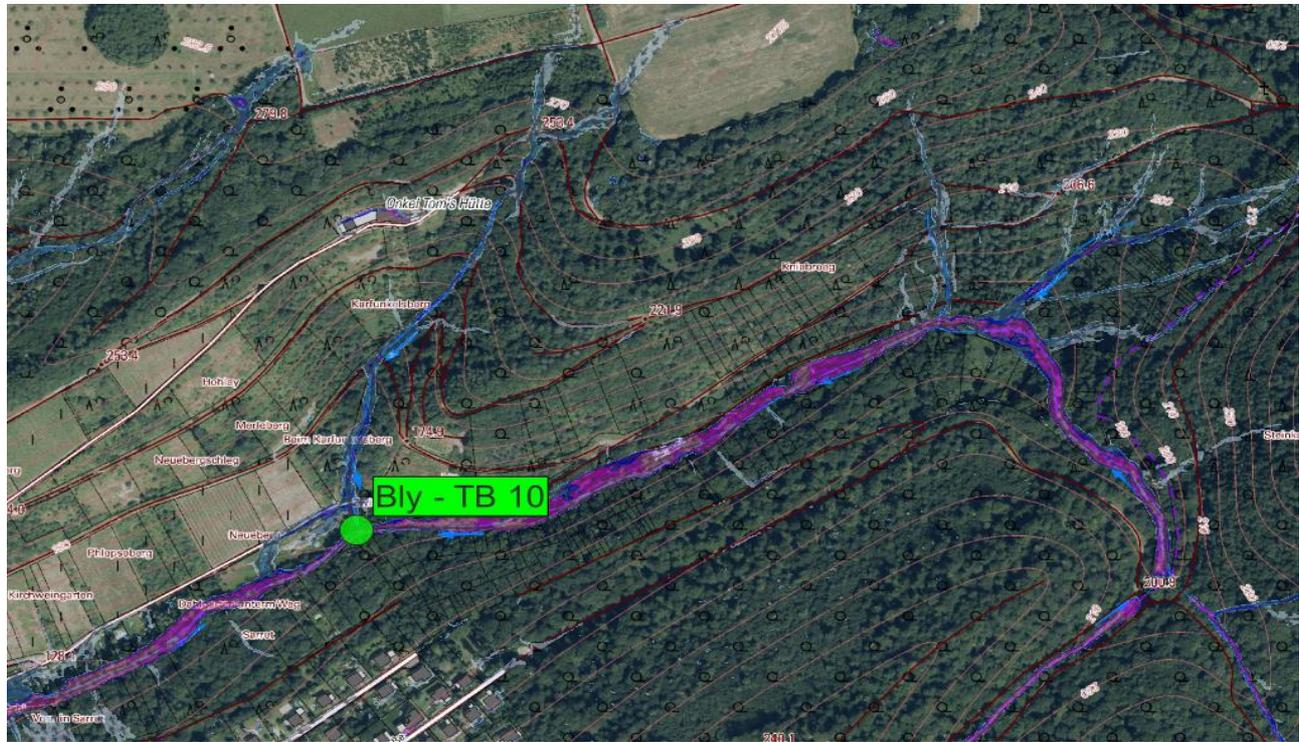
Lokalisierung in der Sturzflutgefahrenkarte

Defizitstelle**Bly - TB 10****Beschreibung Defizit**

Talbach im Außenbereich naturnah - jedoch tief in das Tal eingeschnitten, kaum noch querende Strukturen vorhanden; Seitzenzuläufe steil und mit hohen Schleppkräften; lokales Retentionspotenzial nicht voll ausgeschöpft

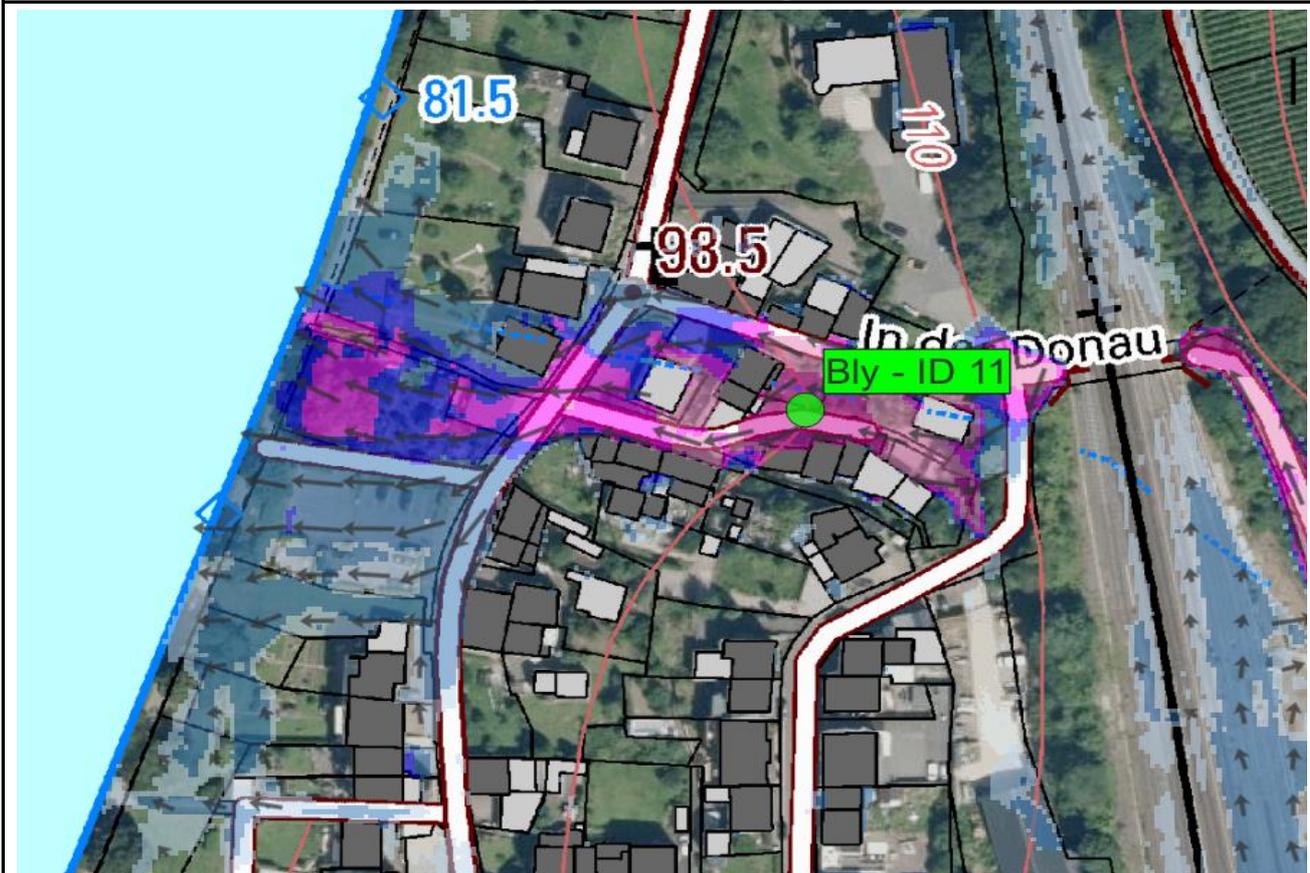
Lokalisierung in der Sturzflutgefahrenkarte

Defizitstelle | **Bly - ID 11**

Talbach fließt für wenige Meter nach Querung Kirchstraße offen, danach verrohrt bis zur Mündung in die Mosel; Zugänglichkeit zum Einlaufbauwerk nur über Privatgelände möglich; Siedlungsbereich "In der Donau" deutlicher Wannentiefpunkt und erheblich unterhalb des Straßenniveaus gelegen; Hauptstromverteiler im Gefahrenbereich; ganzer Bereich auch durch Moselhochwasser potenziell gefährdet; Abfluss entsprechend Sturzflutgefahrenkarte

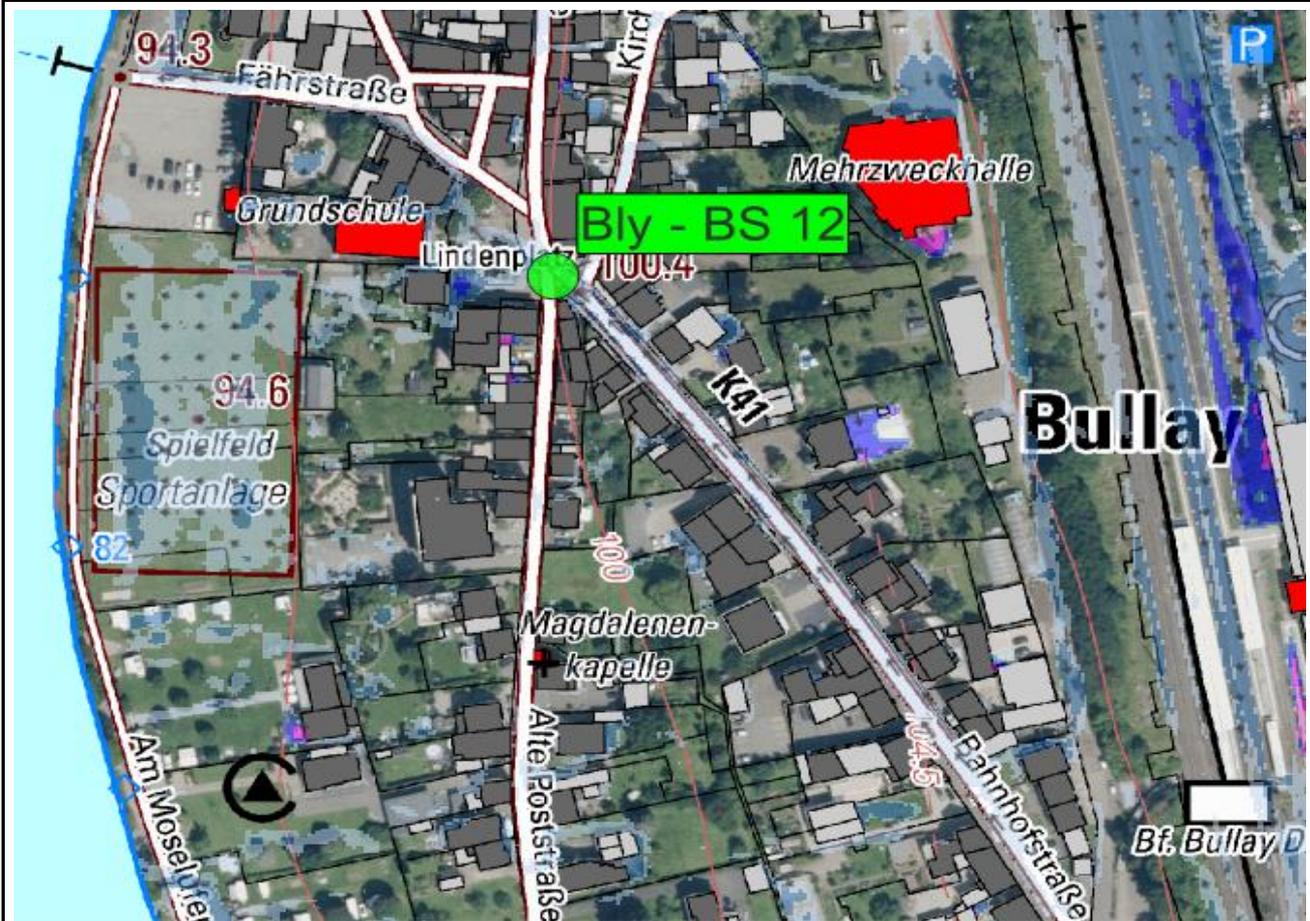
Lokalisierung in der Sturzflutgefahrenkarte

Defizitstelle**Bly - BS 12****Beschreibung Defizit**

Bei Starkregen könnte die Bahnhofstraße aufgrund des Gefälles wasserführend sein; Wassereinstau dann auf dem Lindenplatz; Abfluss über Fährstraße oder an der Grundschule vorbei in Richtung Mosel

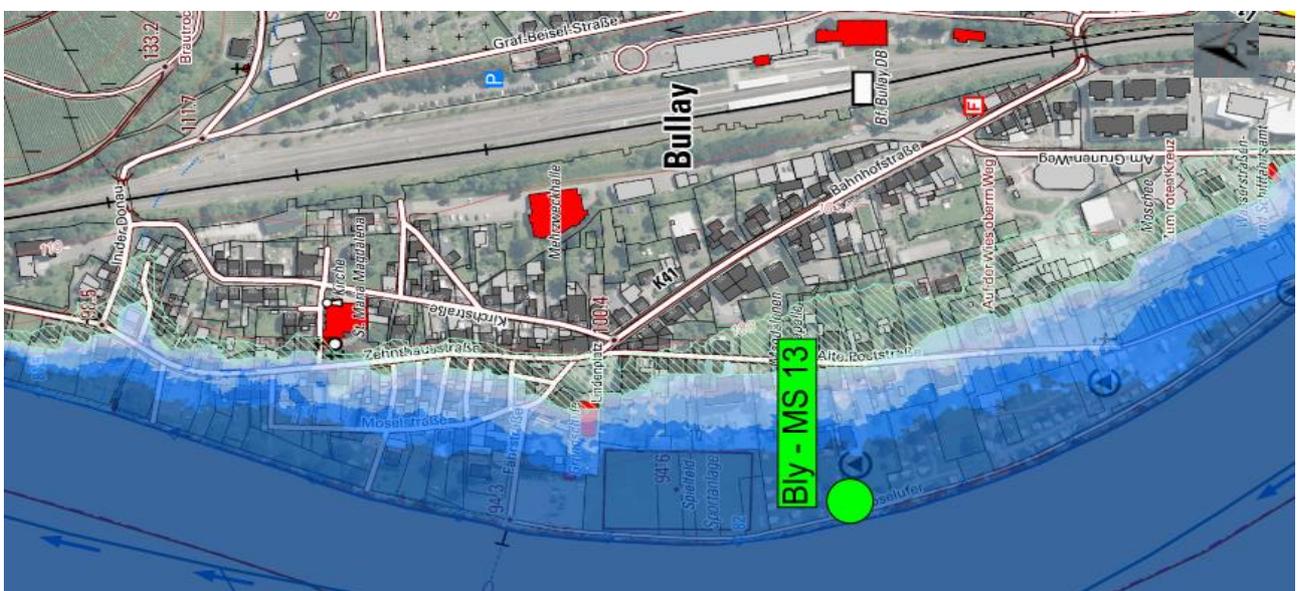
Lokalisierung in der Hochwassergefahrenkarte (90° gedreht)

Defizitstelle**Bly - MS 13****Beschreibung Defizit**

Bullay ist vom Moselhochwasser primär im Bereich Fährstraße gefährdet; Wohnmobilstellplätze ebenfalls betroffen; andere Bereiche lediglich bei größerem Hochwasser bedroht; keine Hochwassermarken im alten Ortskern zu finden

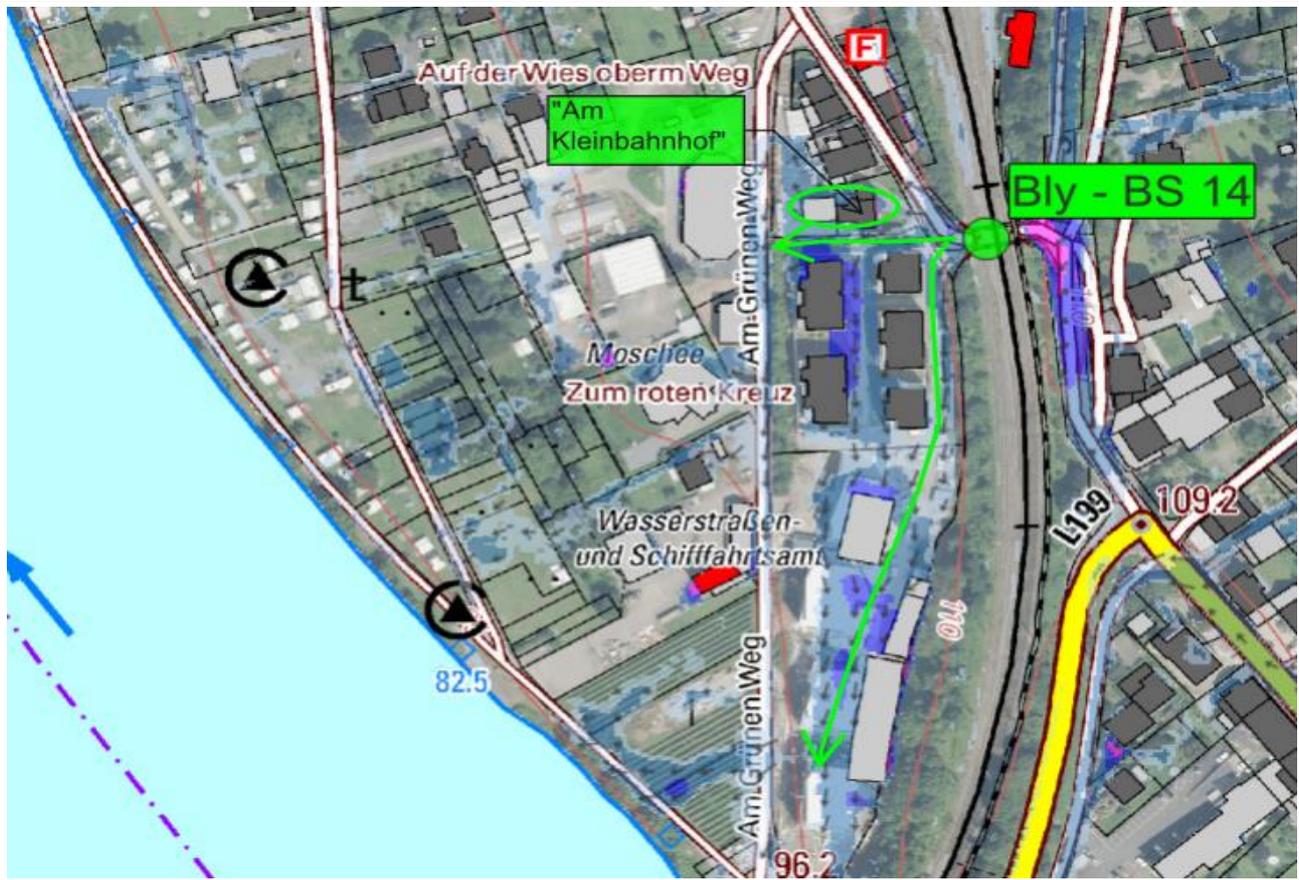
Lokalisierung in der Sturzflutgefahrenkarte

Defizitstelle**Bly - BS 14****Beschreibung Defizit**

Fortsetzung Fließweg durch die Bahnunterführung von Fließwegen (Bly - AB 03 und Bly - BH 05); vor Bahnunterführung kleiner Wannentiefpunkt mit Gefährdung des Straßenverkehrs; Abfluss über Privatgrundstücke neben "Am Kleinbahnhof" und über die Straßenflächen der Neubauten; durch Neubauten neue Abflusswege entstanden
(Abweichung von Sturzflutgefahrenkarte)
